AGENCE DE L'EAU SEINE NORMANDIE

ÉTUDE DE L'ÉVOLUTION DES RESEAUX D'ASSAINISSEMENT

JUILLET 2013 –
REV1

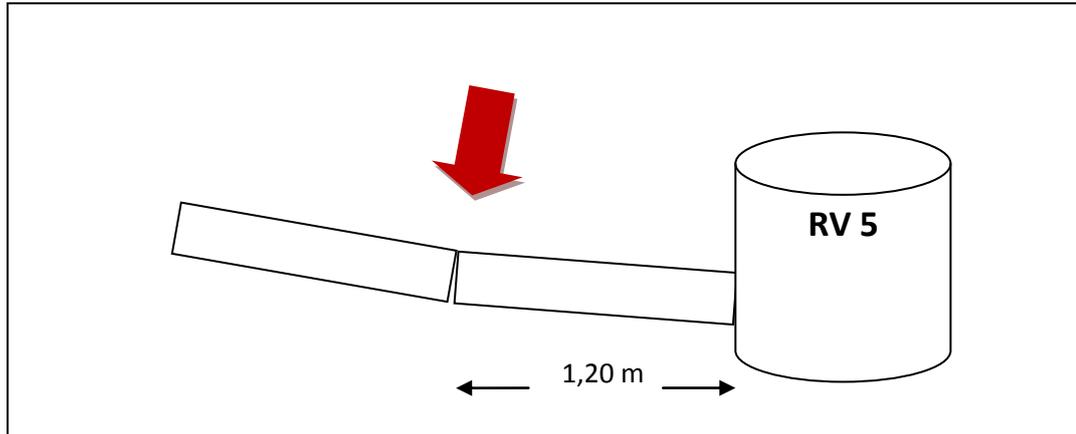
Figure 8 – Schéma de principe des efforts générés sur la conduite

La principale non-conformité relevée concerne le tronçon implanté entre les regards 4 et 5. Cette fissure circonférentielle, non identifiée lors des essais de réception initiaux, résulte indéniablement d'une discontinuité de portance. L'ouverture étant localisée entre 8h et 6h et les essais de compactage à proximité de ce point s'étant avérés satisfaisants à la mise en œuvre, nous pouvons privilégier un défaut de portance au droit de la fissure généré par une déstabilisation du lit de pose. A la découverte de cette non-conformité, le maître d'ouvrage (et exploitant) ne nous a pas communiqué d'explication probante. Une éventuelle fuite d'eau dans ce secteur aurait éventuellement pu déstabiliser le lit de pose (entraînement de fines).

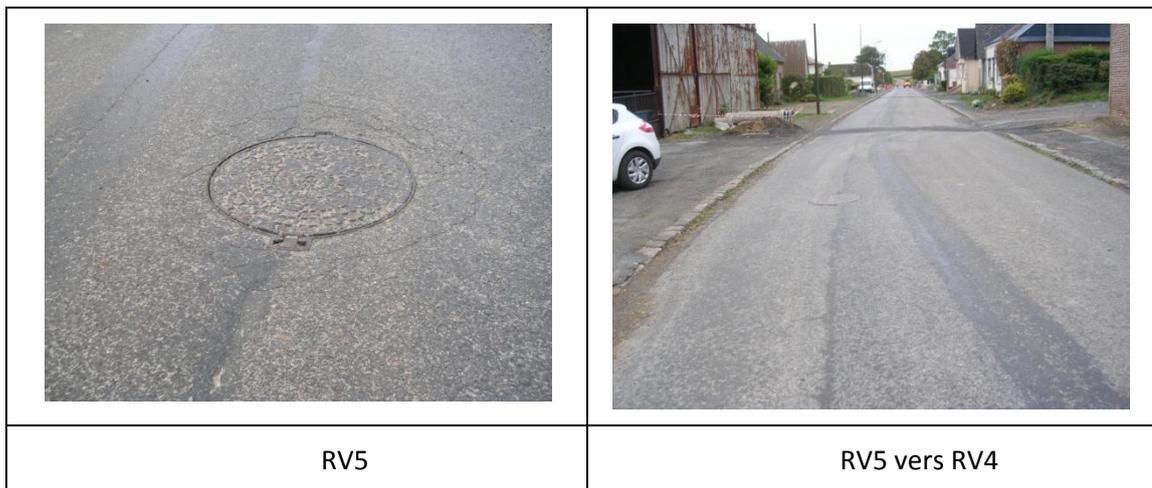
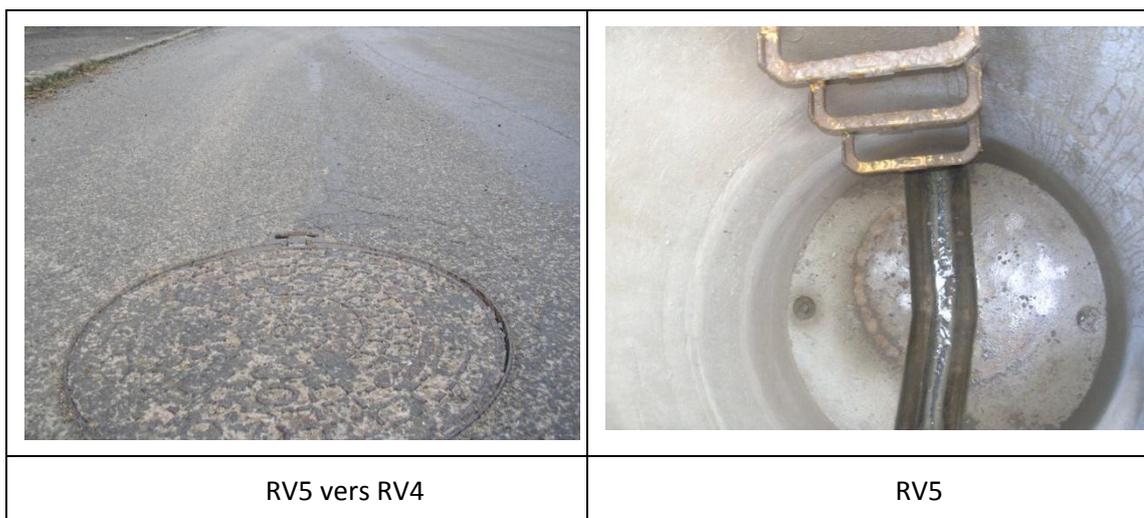
Figure 9 – Photos du regard concerné prises sur site lors des essais

Les photos prises sur site du regard concerné (RV5) ne permettent pas d'identifier de déstabilisation émergente de ce dernier.
